**Commune de Villars-sur-Glâne**  
**Ecole des Rochettes : Inspection des cheminements scolaires**  
**RAPPORT**

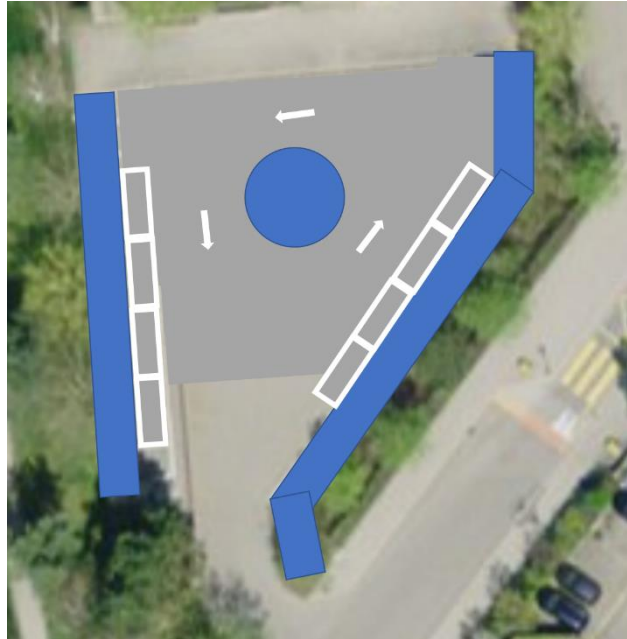
- Les places de dépose-minute sont réorganisées dans la cour, qui est réservée aux seuls dépose-minute, afin de pouvoir construire un trottoir (en bleu) tout le tour de celle-ci. Leur nombre est évidemment fortement réduit, mais les enfants peuvent dans tous les cas descendre et monter des véhicules côté droit, et rejoindre l'école en toute sécurité. Un obstacle en milieu de cour force les véhicules à tourner dans un seul sens. Ces places sont interdites au parcage. La figure ci-contre, forcément schématique, illustre le principe proposé.
- Les enfants utilisant la cour pour se rendre ou quitter l'école à pied empruntent les trottoirs.
- Un dépose-minute est aménagé au chemin des Cerisiers, comme en variante 1.

Il est évident que la préférence doit aller à la variante 1.

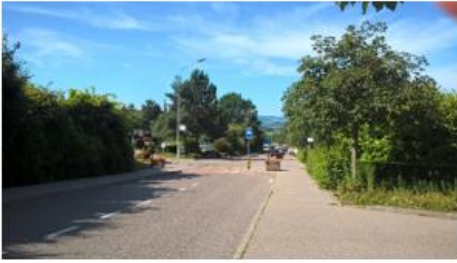
N°	Description	Évaluation du risque	Photo	Mesures proposées	Remarques
1	Abords de l'école : perceptibilité de l'école insuffisante	Moyen

La présence de l'école est peu perceptible, en raison de l'abondante végétation l'entourant. Les marques particulières « Indication de la présence d'enfants » selon SN 640 851 (dit également Kit-école) permettraient d'attirer l'attention des usagers de la route sur cette présence.

- Route du Soleil, au nord du carrefour du Bugnon, et répétée au sud de ce carrefour, alors qu'un seul signal OSR 1.23 « Enfants » suffit au Nord.
- Route du Soleil au sud de l'école, avec signal 1.23
- Route du Bugnon, entre le PP du carrefour des Cerisiers et le PP Route du Bugnon 40 - 48, avec signal 1.23.

Placer un Kit école (SN 640 851) sur : Route du Soleil Route du Bugnon	Voir texte § 4.b
2	Cour de l'école, présence des parents-taxis, pas de site propre pour les piétons	Élevé

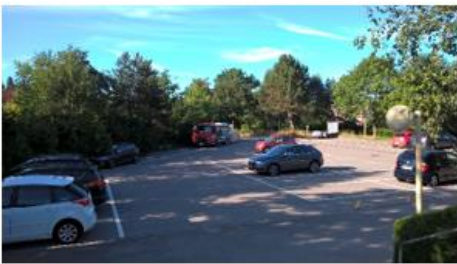
Il s'agit probablement du point le plus délicat du point de vue de la sécurité. La cour est utilisée comme dépose-minute, ce qui n'est pas compatible dans la forme actuelle avec les déplacements piétonniers. Les enfants se rendant à pied à l'école sont nombreux à emprunter la cour pour rejoindre ou quitter l'école, et doivent donc slalomer entre les véhicules. Cette situation n'est pas acceptable du point de vue de la sécurité des cheminements scolaires.

La cour de l'école est interdite à tout trafic, dans l'idéal avec un ou des potelets amovibles (pour les services d'urgence).

- Le long de la route du Soleil, en supprimant 6 à 8 places de parc, qui seraient dédiées au dépose-minute. Les enfants rejoignent l'école par le trottoir.
- Au chemin des Cerisiers, à proximité du chemin des Frênes (6 à 8 places en première approximation). Les écoliers peuvent rejoindre l'école par ce chemin, en site propre.

Voir rapport § 4.c

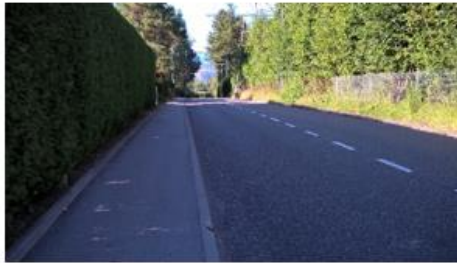
Le trottoir est étroit dans la partie au Nord de la route des Dailles, et les véhicules lourds se croisant sont très proches des piétons. La largeur de la chaussée est théoriquement suffisante, mais vu l'étroitesse du trottoir, le sentiment d'insécurité est fort.

N°	Description	Évaluation du risque	Photo	Mesures proposées	Remarques
3	Trottoir Est entre la route de Moncor et la route des Dailles : largeur 1.5 m Entre la route des Dailles et le chemin de la Forêt : variable, 1.5 à 2.0 m	Moyen si trafic piétonnier faible et unidirectionnel

Il convient ici de privilégier un itinéraire alternatif depuis Moncor, par la forêt et la Route des Dailles.

Itinéraire alternatif, voir texte § 4.e	Largeur nécessaire du trottoir : Selon LR $\geq 1.65$ m Selon SN 640 060 : 2.20 m
4	Entretien des haies le long des trottoirs (2 côté) déficient. Les haies réduisent encore la largeur disponible	Moyen

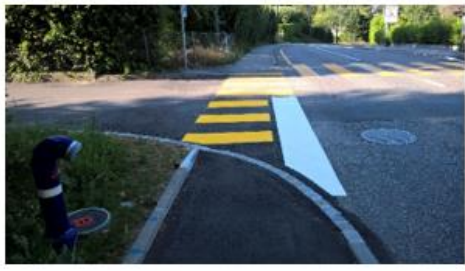
6	PP route des Dailles Est : largeur insuffisante. Visibilités depuis les zones d'approche vers la route des Dailles très insuffisante.	Élevé

Aménagement d'un trottoir traversant selon SN 640 242	Trottoir traversant possible, car trafic PL faible. Le trottoir traversant règle le problème des visibilités.

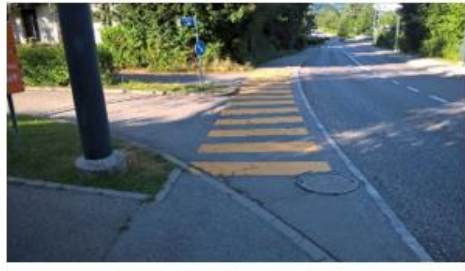
6.1	PP chemin de la Forêt : Largeur insuffisante. Visibilité depuis la zone d'approche Nord vers le chemin de la Forêt partiellement masquée par une caissette à journaux. Visibilité depuis le centre vers le chemin de la Forêt très insuffisante, masquée par la haie.	Élevé

Aménagement d'un trottoir traversant selon SN 640 242	Trottoir traversant possible, car trafic PL faible. Le trottoir traversant règle le problème des visibilités.

6.2	Idem : éclairage partiellement masqué par la végétation	Élevé		Tailler les arbres autour du candélabre	Valable également pour un trottoir traversant

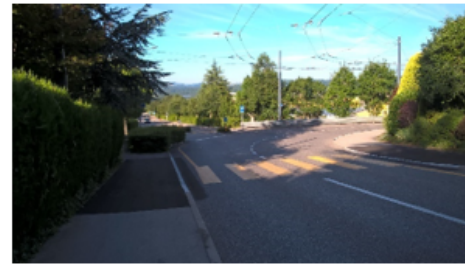
Ce PP présente plusieurs lacunes, dont celle de distances de visibilité insuffisantes. Il convient, dans un premier temps, d'analyser le besoin réel de traversée à cet endroit (voir § 5). Si ce besoin est faible, il faut supprimer ce PP, sinon, son déplacement est impératif.

7.1	PP Nord du carrefour du Bugnon : Visibilité depuis la zone d'approche Ouest vers la route du Bugnon insuffisante.	Élevé

Suppression du PP ou déplacement au nord de 5 à 10 m	Distance de visibilité 35 m, nécessaire 40 m (SN 640 241), vitesse admise en courbe 40 km/h

7.2	Idem, visibilité depuis la zone d'approche Est vers la route du Soleil insuffisante (haie)	Élevé		Tailler la haie sise à l'Est du carrefour à une hauteur de 60 cm.

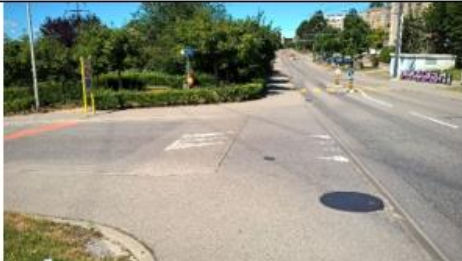
N°	Description	Évaluation du risque	Photo	Mesure proposée	Remarques
8.1	Trottoir traversant carrefour des Cerisiers : Visibilité depuis la zone d'approche Ouest vers la route du Coteau suffisante mais masquée par la haie trop haute	Faible

Tailler la haie à hauteur de 60 cm.	Correction aisée, d'où évaluation faible du risque

8.2	Idem : éclairage manquant	Élevé		Placer 1 candélabre de chaque côté, car largeur à traverser importante	Éclairage également recommandé pour un trottoir traversant

8.3	Idem, signalisation et marquage non conforme	Faible		Enlever la ligne OSR 6.13 et le signal OSR 3.02	Confusion des priorités possible. Ne concerne pas les piétons.

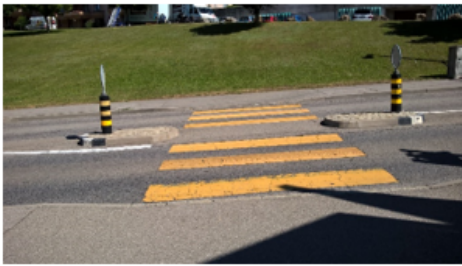
8.1	PP à l'est du carrefour des Cerisiers : Visibilité depuis zone d'attente sud vers les Cerisiers insuffisante	Élevé

Déplacer le PP de 8 à 10 m vers l'Est	Distance de visibilité 18 m, nécessaire 25 m (vitesse admise 30 km/h). Les conducteurs sortant des Cerisiers ont tendance à focaliser leur attention à gauche, et ne perçoivent le PP que tard.

9.2	Idem : îlot central trop étroit (75 cm)	Moyen		Élargir l'îlot en corrigeant les trottoirs (non indispensable).	Mesure coûteuse n'améliorant que peu la sécurité. Mieux vaut un îlot étroit que pas d'îlot

9.3	Idem : les signaux 2.34 masquent la visibilité parce que placés trop bas	Élevé		Supprimer les signaux 2.34	Inutile en intérieur de localité.
10.1	PP Route du Bugnon 40 - 48 : îlot central trop étroit (75 cm)	Moyen

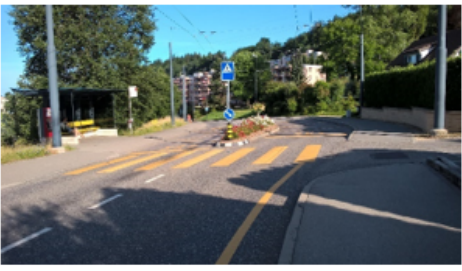
Ce PP présente plusieurs lacunes, dont celle de distances de visibilité insuffisantes. Son déplacement est impératif. Il convient d'analyser en détail le regroupement de ce PP avec celui face aux n° 40 à 48 de la Route du Bugnon. L'aménagement d'un îlot de 1.5 m de large, avec déplacement du trottoir doit être envisagé. Une étude de détail est nécessaire afin d'analyser la faisabilité de cet îlot, en relation notamment avec la trajectoire des bus.

11.1	PP arrêt de bus : Distance de visibilité de la zone d'approche Nord vers la route du Soleil (nord) : 30 m, donc insuffisante.	Élevé

Déplacer le PP à l'Ouest de l'accès au n° 50 avec îlot. Voir texte § 4.g  Dans ce cas, éventuellement suppression du PP Route du Bugnon 40 - 48	Distance nécessaire 40 m (vitesse admise 40 km/h)  Distance minimale entre 2 PP : 50 m

11.2	Idem : éclairage insuffisant, candélabre éloigné et unilatéral	Élevé		A revoir selon emplacement PP définitif	
11.3	Idem : îlot présent à l'Est du PP seulement (et trop étroit)	Moyen			Sans objet si PP déplacé

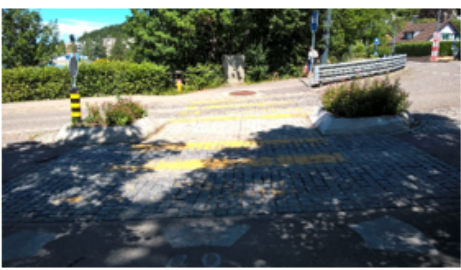
N°	Description	Évaluation du risque	Photo	Mesure proposée	Remarques
13.1	PP carrefour du Bugnon : visibilité depuis la zone d'approche ouest vers la route du Bugnon très insuffisante pour les enfants (glissière hauteur 85 cm)	Élevé

Suppression de la glissière et taille de la végétation. La zone de l'école peut être protégée par une glissière à l'arrière du trottoir, et le trottoir par une bordure haute (30 cm)	Distance de visibilité 15 m, nécessaire 25 m à 30 km/h

13.2	Idem : éclairage insuffisant. Candélabre Est partiellement masqué par la végétation, pas de candélabre à l'Ouest.	Élevé		Tailler les arbres, et ajout d'un candélabre à l'Est	Voir directives SLG <a href="http://www.slg.ch">www.slg.ch</a>

13.5	Idem : les signaux 2.34 masquent la visibilité parce que placés trop bas	Élevé		Supprimer les signaux 2.34	Inutile en intérieur de localité.

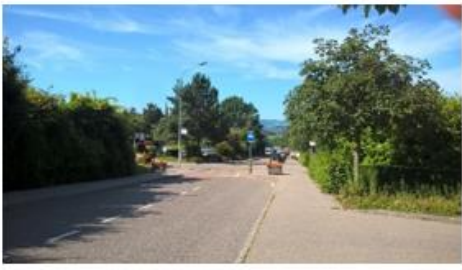
14	PP au Nord de la route de la Résidence : zone d'approche Nord-Ouest peu protégée	Moyen

Placer un potelet à l'angle Nord route du Soleil - route de la Résidence	
15	Trottoirs route du Soleil au sud de l'école : largeur suffisante, mais taille des haies déficiente	Moyen

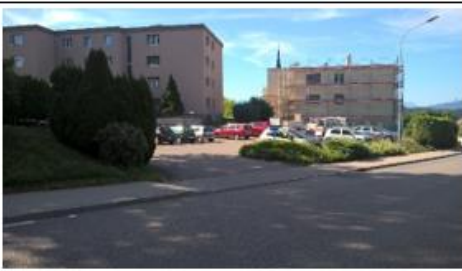
Tailler les haies	
16	Accès aux n° 11-17 : largeur très généreuse (8.5. m). Largeur importante à traverser pour les piétons	Moyen

Réduire la largeur	Les usagers sortant d'une place de parc n'ont jamais la priorité (OCR art. 15 al. 3)

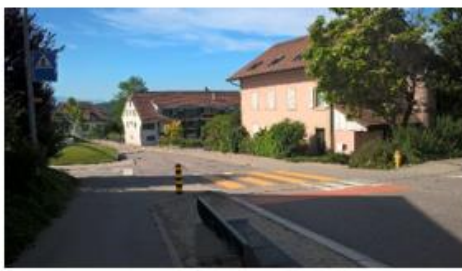
17.1	PP chemin des Platanes : zones d'approche Ouest et Est mal protégées	Moyen

Ajout d'1 potelet de chaque côté	
17.2	Idem : marquage des seuils en mauvais état	Moyen		Mesure d'entretien

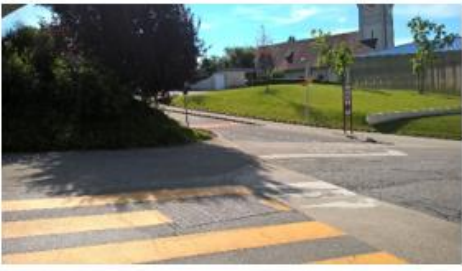
18.1	Carrefour des Rochettes : visibilité sur la chaussée depuis les Rochettes insuffisante	Élevé

Remplacer le STOP par un trottoir traversant (quasiment existant). Donc mesures de marquage seulement.	Distance de visibilité vers la route de l'Eglise 30 m Ne concerne pas les cheminements scolaires

18.2	Idem : les piétons venant du trottoir Ouest de la route du Soleil n'ont pas de visibilité, ni de traversée sécurisée	Élevé			Trottoir de la route des Rochettes situé au sud de celle-ci.

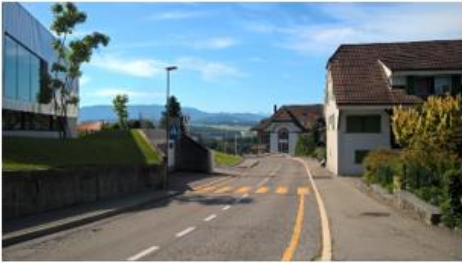
N°	Description	Évaluation du risque	Photo	Mesure proposée	Remarques
19.1	PP de l'Eglise : visibilités très insuffisantes	Élevé

Supprimer le PP, qui ne répond probablement à aucun besoin	Distance de visibilité 40 m, nécessaire 55 m.  Ne concerne pas les déplacements scolaires

19.2	Idem : largeur du PP 3 m	Moyen			Largeur recommandée 4 m
19.3	Idem : signal 4.11 unilatéral (biface) en intérieur de courbe	Moyen			Signal peu perceptible
20	Virage devant la Bibliothèque : largeur du trottoir 1.3 m	Moyen

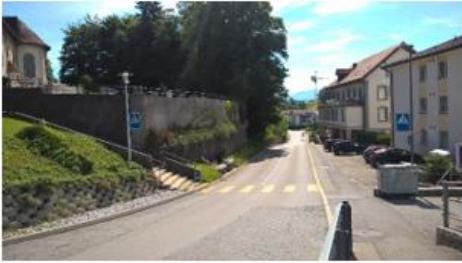
21.1	PP du Cimetière : visibilités insuffisantes	Élevé

Installation de signalisation lumineuse (avec signaux avancés)	Ne concerne pas les cheminements scolaires.

21.2	Idem : trottoir non abaissé et barrière au milieu du PP	Moyen			
22	Route de l'Eglise, en aval du PP du Cimetière : trottoir étroit, places de parc en arrière du trottoir	Elevé

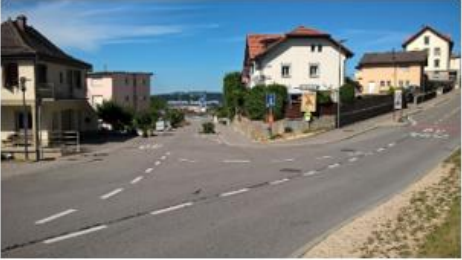
N°	Description	Évaluation du risque	Photo	Mesure proposée	Remarques
23	Traversée route des Préalpes partie Est : traversée large (11 m), en biais, et avec visibilité vers route de l'Eglise très restreinte	Élevé

La traversée de la partie Est de la route des Préalpes peut être aisément corrigée (voir point 23). L'aménagement d'un îlot au centre du PP de la Fontaine nécessite une étude de détail, notamment en relation avec la trajectoire des bus.

Construire un îlot en milieu de chaussée (même sans PP) à la place du décrochement horizontal, légèrement en amont de celui-ci. Chemin alternatif pour liaison Rochettes – Centre sportif.	Visibilité légèrement améliorée, mais vitesse du mouvement des véhicules route de l'Eglise – gare faible. Voir texte § 4.d

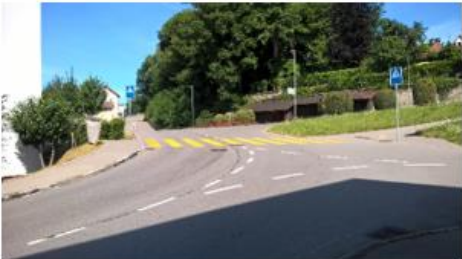
24.1	PP Chemin de la Fontaine : distance de visibilité très insuffisantes vers Allée du Château depuis le Sud. Distance de visibilité insuffisante pour des enfants vers route des Préalpes N-E	Élevé

Construire un îlot en milieu de chaussée	Visibilité vers route de l'Eglise limite, mais acceptable. Voir texte § 4.d

24.2	Idem : largeur à traverser très importante (10 m)	Élevé		Idem	
24.3	Idem, éclairage insuffisant	Élevé		Ajouter un candélabre de chaque côté

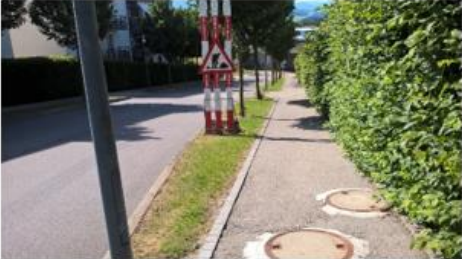
N°	Description	Évaluation du risque	Photo	Mesure proposée	Remarques
25	Chemins piétonniers : largeur 1.6 m	Moyen

Aucune	1 chemin de chaque côté
26.1	PP du passage inférieur CFF : distances de visibilité vers le sud très insuffisante, depuis les 2 zones d'approche	Élevé
