Réponse au postulat n° 011 déposé par Mme Pascale Spicher (PS) « Améliorer la sécurité sur le chemin et autour de l'Ecole des Rochettes »

I. INTRODUCTION

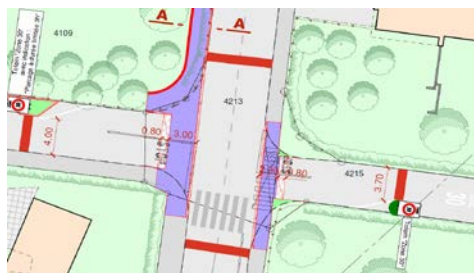
Schéma n°2

Il convient d'envisager une étude afin de réhabiliter ce tronçon, avec un nouveau trottoir sur la gauche et une piste cyclable à droite en remplacement du trottoir existant. Actuellement, un tel projet n'est pas prévu par notre Exécutif. Cependant, la sortie actuelle de la route des Dailles sur la route du Soleil présente un réel danger, notamment pour les cyclistes qui descendent celle-ci.

Malgré cela, nos services techniques, avec leur mandataire, sont en train d'élaborer un projet visant à l'amélioration de ce carrefour et la suppression du miroir existant (schéma n°2).

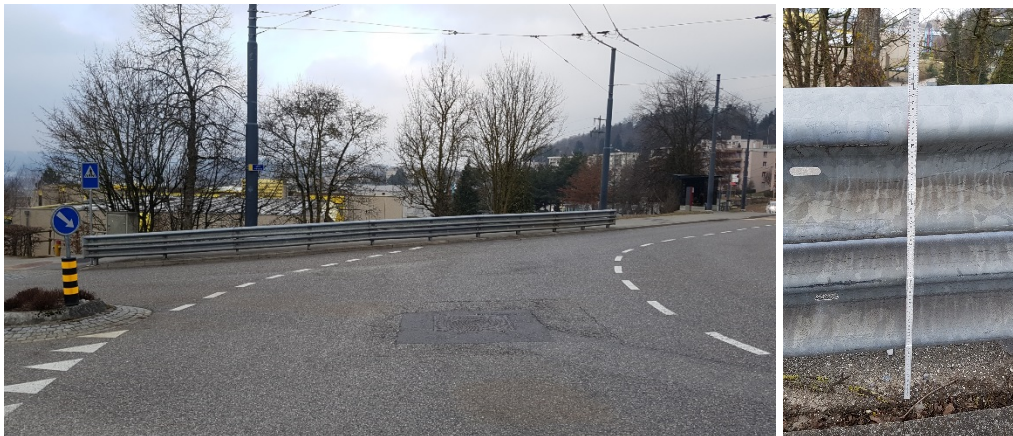
Photo n°1

Au passage piéton du carrefour du Bugnon, la visibilité depuis la zone d'approche ouest vers la route de Bugnon est très insuffisante pour les enfants (glissière avec une hauteur de 80 cm). Proposition est faite de supprimer la glissière et de tailler la végétation. La zone de l'école peut être protégée par une glissière à l'arrière du trottoir, et le trottoir par une bordure haute de 30 cm.

Il est admis que la glissière actuelle (photo n°1) d'une hauteur de 80 cm et fermée sur toute sa hauteur masque considérablement les piétons au PP (sud) de la route du Soleil. Toutefois, nous ne devons pas négliger que celle-ci a été mise en place suite la demande des parents afin de protéger les enfants, d'une part dans la zone derrière l'école, et d'autre part en attente au passage piétons.
